Mgr. Michal Takács  
**Správa z archeologického výskumu**

Čas konania výskumu: august – október 2005  
**Realizátor výskumu a uloženie nálezov: Vlastivedné múzeum Galanta**  
**Odborný garant: Mgr. Jozef Urminský**

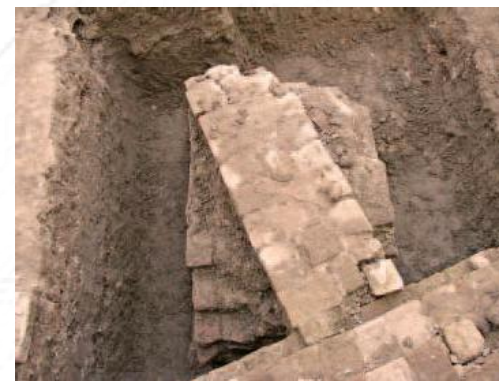
*Pohľad na sondu 1 z východu – nasopdu múr č. 3 v superpozícii s mladším murivom č. 2. Vpravo dole šikmý parcelový múr č. 1 z prelomu 18. a 19. storočia.*

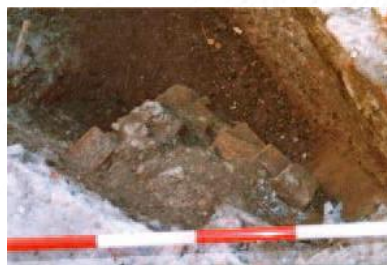
Sonda č. 3  
Horizontálny pohľad na zvyšok severného oporného piliera.  
⇐ ⇐ ⇐

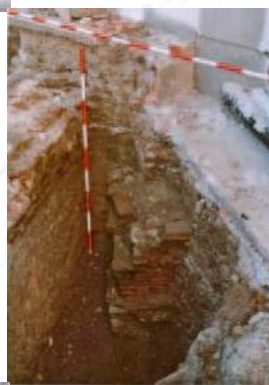
Sonda č. 3  
Zvyšky severného oporného piliera na pieskovcovom základe, pohľad zo severovýchodu.

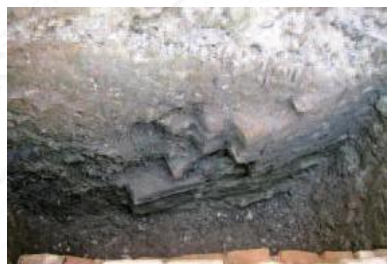
Sonda č. 3  
Pohľad na zvyšok južného oporného piliera.  
⇐ ⇐ ⇐

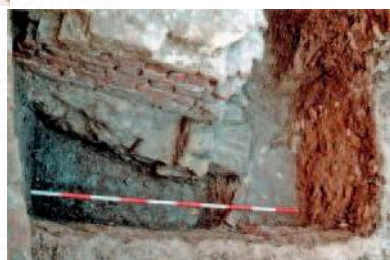
Sonda č. 1  
Horizontálny pohľad na tehlové murivo oporného piliera (múr č. 3) s pieskovcovým základom z východnej strany.

Najvyššia zachovaná výška múru bola zaznamenaná pri hĺbke -105 cm. Časť muriva, ktorá bola postavená z ôsmich radov pálených tehál zasahovala do hĺbky -172 cm. Celková šírka sa pohybovala v rozpätí od 99 do 104 cm. Celková zachytená dĺžka múru č. 1 je 190 cm. Pri tejto dĺžke náznaky nasvedčovali, že murivo v týchto častiach končilo. Murivo bolo zo všetkých troch zachytených strán lícované.

Pokračovaním múru č. 3 pod úroveň -172 cm je mohutný pieskovcový základ z neopracovaného lomového kameňa. Rozmery pieskovcových balvanov sa pohybujú až do 60 – 70 cm. Medzi tehlovou a pieskovcovou časťou sa nachádza vrstva malty, ktorá zabezpečila v prvom rade zarovnanie koruny múru z lomového kameňa.

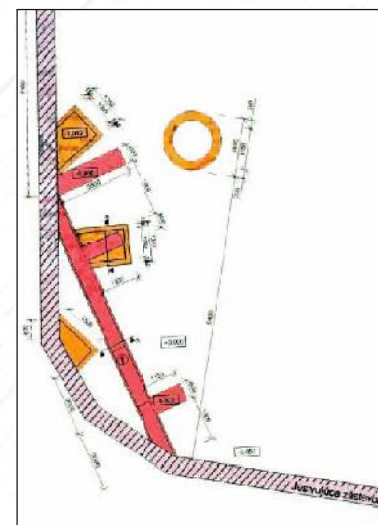
Pôdorys nálezu  
Kreslí A. Vojtek

Sondou 2 a 3 boli zachytené zvyšky ďalších dvoch oporných pilierov svätyne, ktoré boli usporiadané vejárovite. V sonde č. 1 bol nájdený centrálny oprár, v sonde č. 2 severný a v sonde č. 3 južný. Štruktúra murív č. 4 a 5 je identická so štruktúrou múra č. 3. Boli zachytené len čiastočne, z jednej strany a zo smeru ich ukončenia. Na základe získaných údajov bola vyhotovená aj jednoduchá rekonštrukcia pôdorysu zachytených zvyškov.

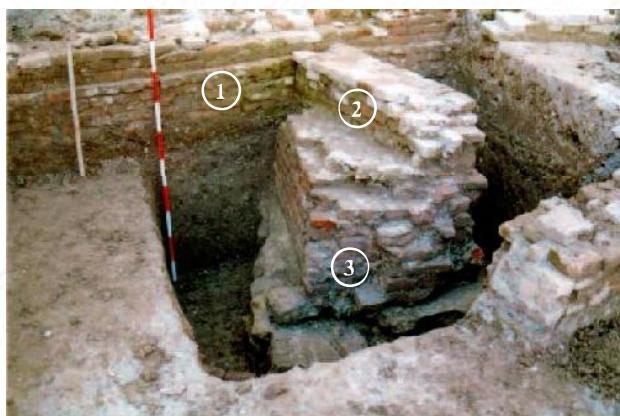
Sonda č. 1 – superpozícia zvyškov parcelového múra č. 1, múra č. 2 a múra zaniknutého kostola (č. 3)

V hĺbke -105 cm sa našli zvyšky ďalšieho muriva – č.3 v superpozícii s múrom č. 2, ktorá je pristavaná k múru č.1., tj. k pôvodnému parcelovému múru. Medzi múrom č. 2 a 3 sa **nachádzala tenká zásylová vrstva s výškou 5 až 8 cm**.

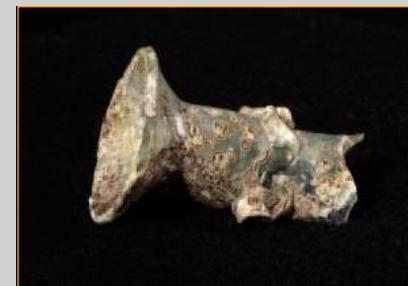
Fragment skla – nájdený v sonde č. 1 v hĺbke 60 – 80 cm. – sekundárna poloha.  
Dat. 15 - 17. stor
